# LA CARTUJA DE MIRAFLORES

## III · LAS VIDRIERAS

CUADERNOS DE RESTAURACIÓN

# Análisis y proceso de restauración de las vidrieras de la Cartuja de Miraflores

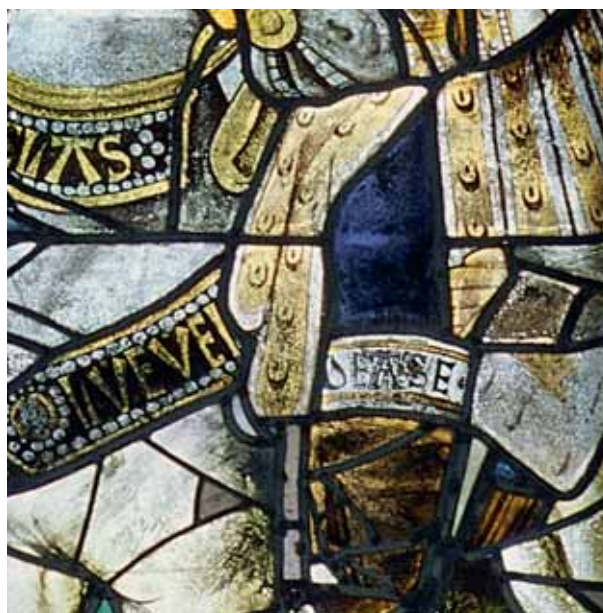
FIG. 2 Detalle de la vidriera de la Crucifixión en el que aparece el nombre del autor, que aquí firma como *Clas Lueven ease*

Es importante destacar que, si bien la primera firma conocida de Niclaes Rombouts, *CLAFS ROBOUTS*, fue detectada por Jan Helbig en 1937 en una vidriera de Mons (Bélgica)<sup>4</sup>, en el caso de las vidrieras de la Cartuja no fue hasta 1993 cuando salieron a la luz algunas de las firmas de su autor: *CLAS LVEVEN* en la de la *Crucifixión* [fig. 2] y *CLAES ROMB* en la del *Descendimiento*<sup>5</sup> [fig. 3]. Pocos años después, en 1996, fue localizada una nueva firma, *NICOLAE ME FECIT*, en la de *Pentecostés* [fig. 4]<sup>6</sup>. Por último, durante la reciente restauración de que las vidrieras han sido objeto por parte de la empresa Vidrieras M3 entre 2003 y 2006, se ha podido interpretar mejor el texto de la firma que aparece en la de la *Crucifixión*. Así, leemos: *CLAS LUEVEN EASE*.

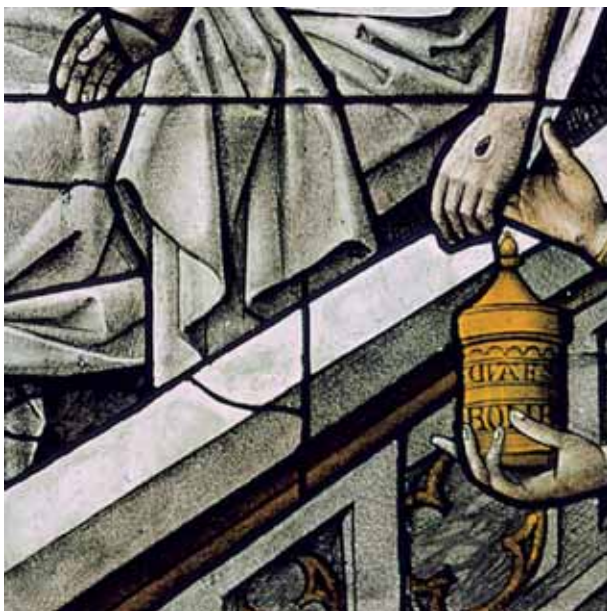
FIG. 3 Detalle de un panel de la vidriera del Descendimiento en el que aparece el nombre del autor, que aquí firma como *Claes Romb*

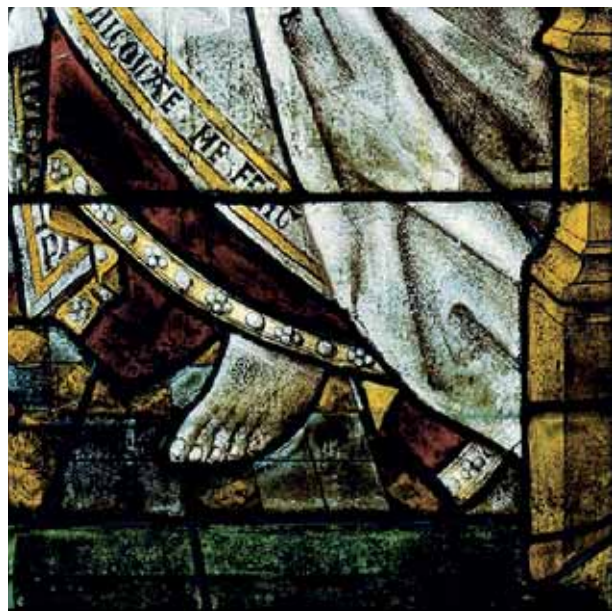
FIG. 4 Detalle de un panel de la vidriera de Pentecostés en el que aparece el nombre del autor, que aquí firma como *Nicolae me fecit*

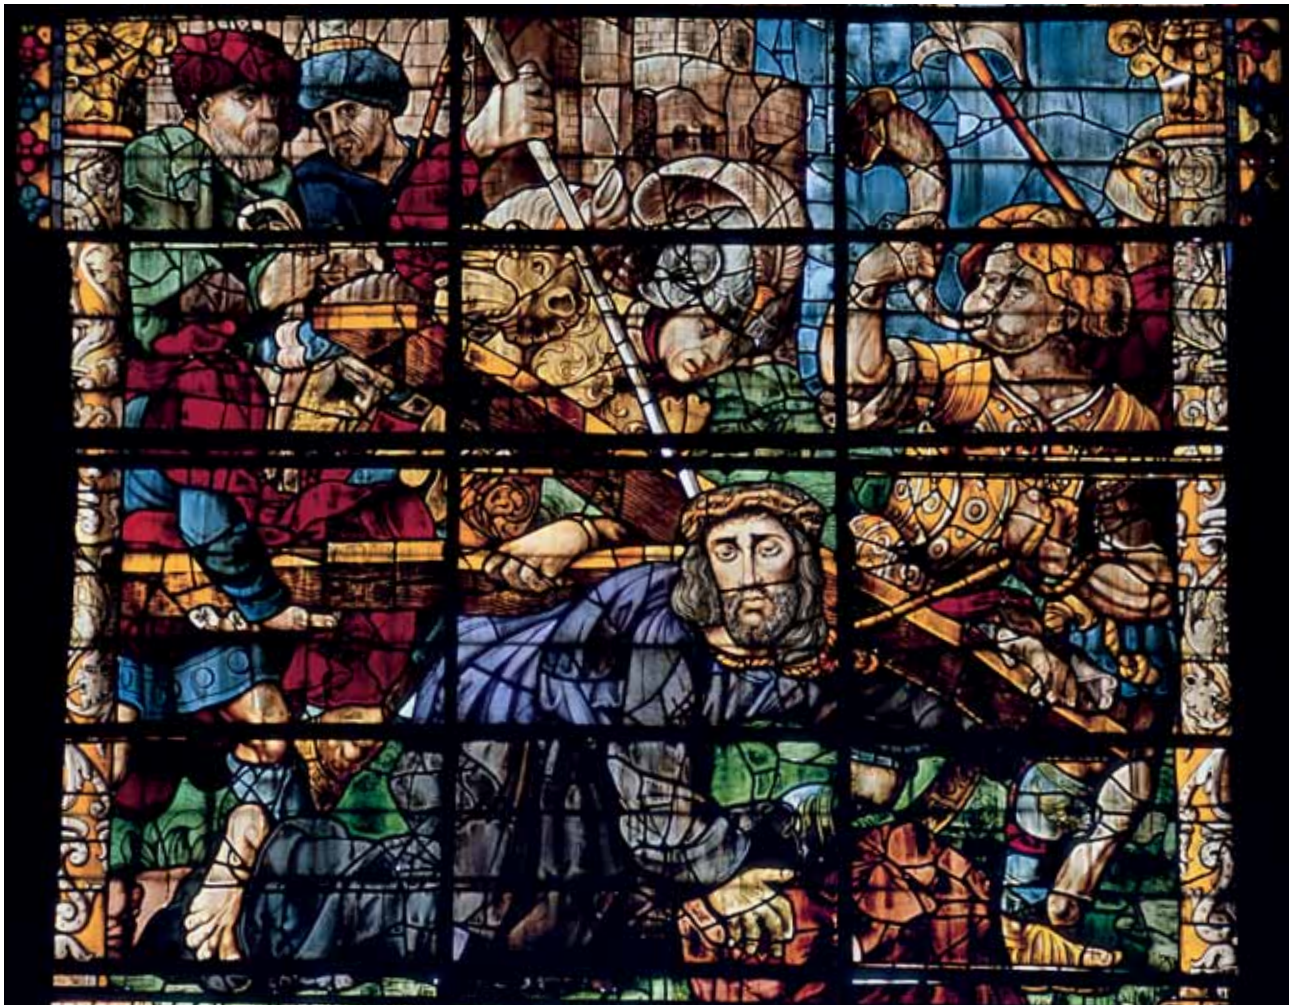
FIG. 5 Vidriera del ábside de la iglesia de Santa María de Grijalba (Burgos), con una Crucifixión de la segunda mitad del siglo XV y una Glorificación de la Virgen de la primera mitad del siglo XVI. En esta vidriera se aprecia la diferencia de estilo con respecto al introducido en la península por los vidrieros flamencos

1 y 1,5 mm de grosor— y su posterior emplomado —como en el caso de los pequeños leones en el escudo de la vidriera del *Descendimiento*—, demuestran el alto nivel técnico alcanzado por los vidrieros flamencos de este periodo [fig. 5].

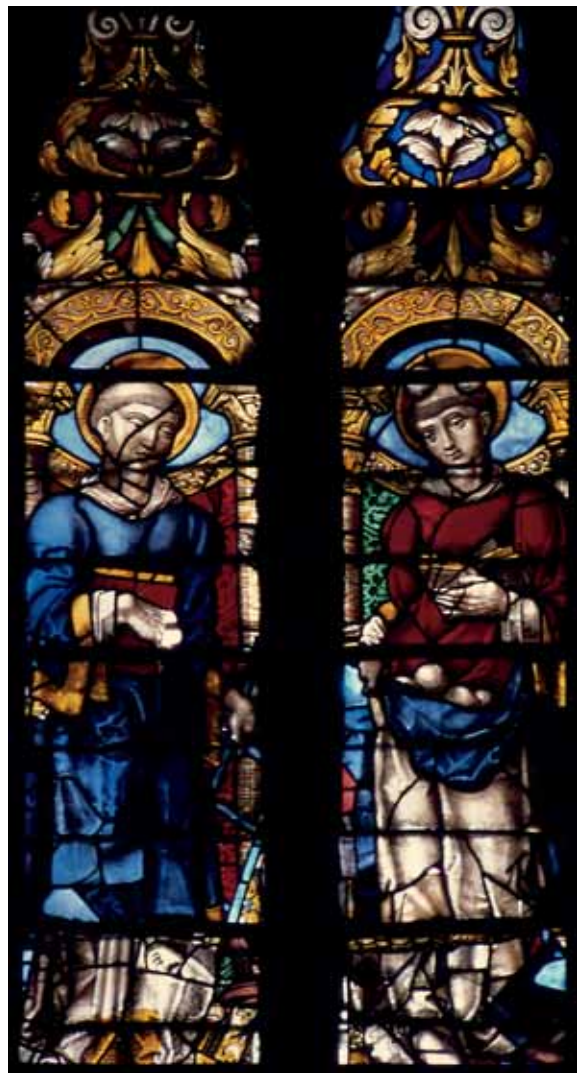
FIG. 7 Vidriera de Nicolás de Holanda, realizada entre 1535 y 1537. Catedral de Ávila

Cuando nos referimos a la presencia de vidrieros procedentes de los Países Bajos a partir de finales del siglo XV, es importante destacar que su actividad fue mucho más notable en las regiones de Castilla y Andalucía<sup>18</sup>. Este hecho se explica por varios factores relacionados entre sí. En primer lugar, los fuertes vínculos económicos, políticos y artísticos que existían en esos momentos entre Castilla y los Países Bajos motivaron mutuos y constantes intercambios entre ambos países. En este sentido, una de las ciudades flamencas que desempeñó un papel fundamental como generadora de nuevas tendencias artísticas y como centro exportador de vidrieros fue Amberes. De la misma manera, en España fue la ciudad de Burgos la que, desde finales del siglo XV, se convirtió en uno de los principales centros artísticos de Castilla. Desde allí irradiaron las nuevas tendencias en la vidriera hispanoflamenca y renacentista y allí se instalaron algunos de los talleres de vidrieros más importantes del siglo XVI, como los de Arnao de Flandes, Juan de Valdivieso, Diego de Santillana, Alberto de Holanda, Nicolás de Holanda [fig. 7], Juan de Arce...

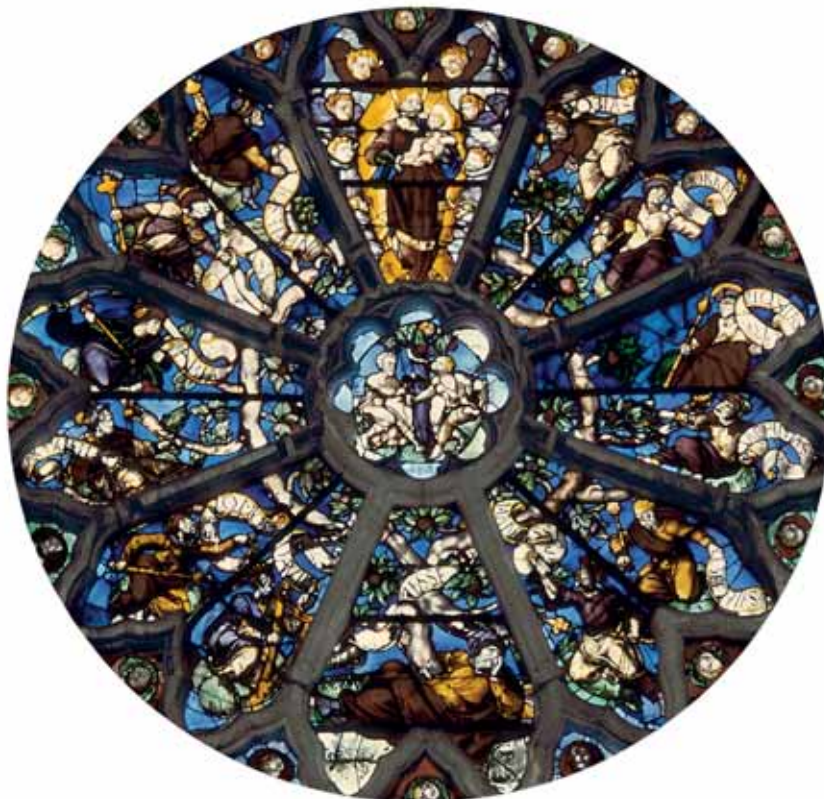
FIG. 8 Rosetón de Giralte de Holanda que representa el Árbol de Jessé, realizado entre 1549 y 1550. Situado sobre el hastial norte del crucero de la catedral de Cuenca

quien entre 1549-1550 realizó un magnífico rosetón para la catedral de Cuenca, que seguramente llevó a cabo en su taller de los Países Bajos [fig.8].

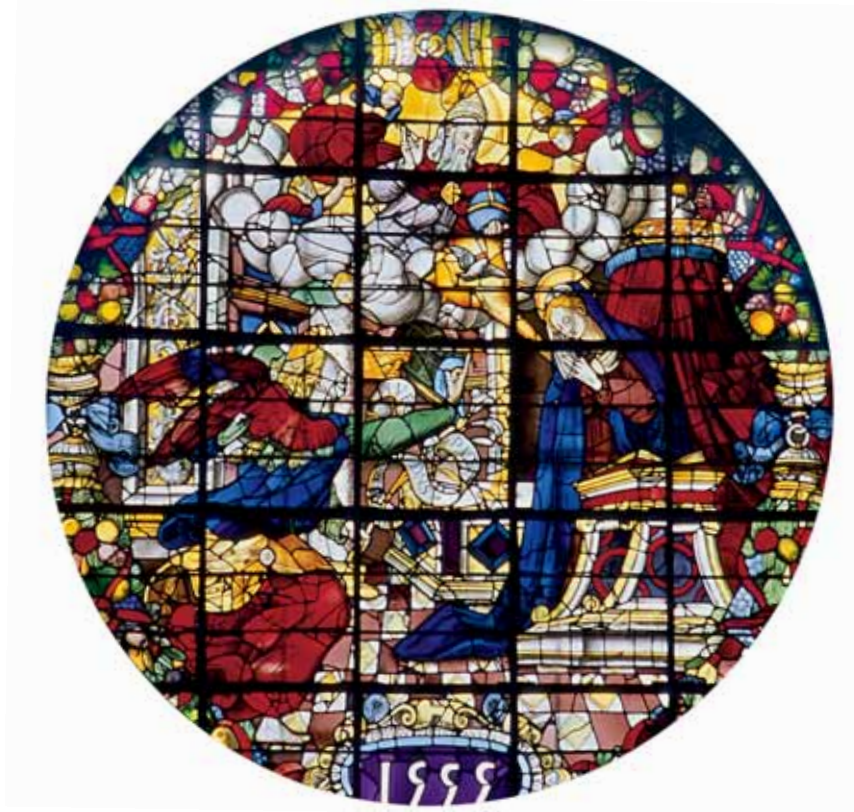
FIG. 10 Rosetón en el que se representa la Anunciación, realizado entre 1566 y 1567 por Vicente Menardo, uno de los últimos vidrieros flamencos activos en España. Situado en la fachada oeste de la catedral de Sevilla

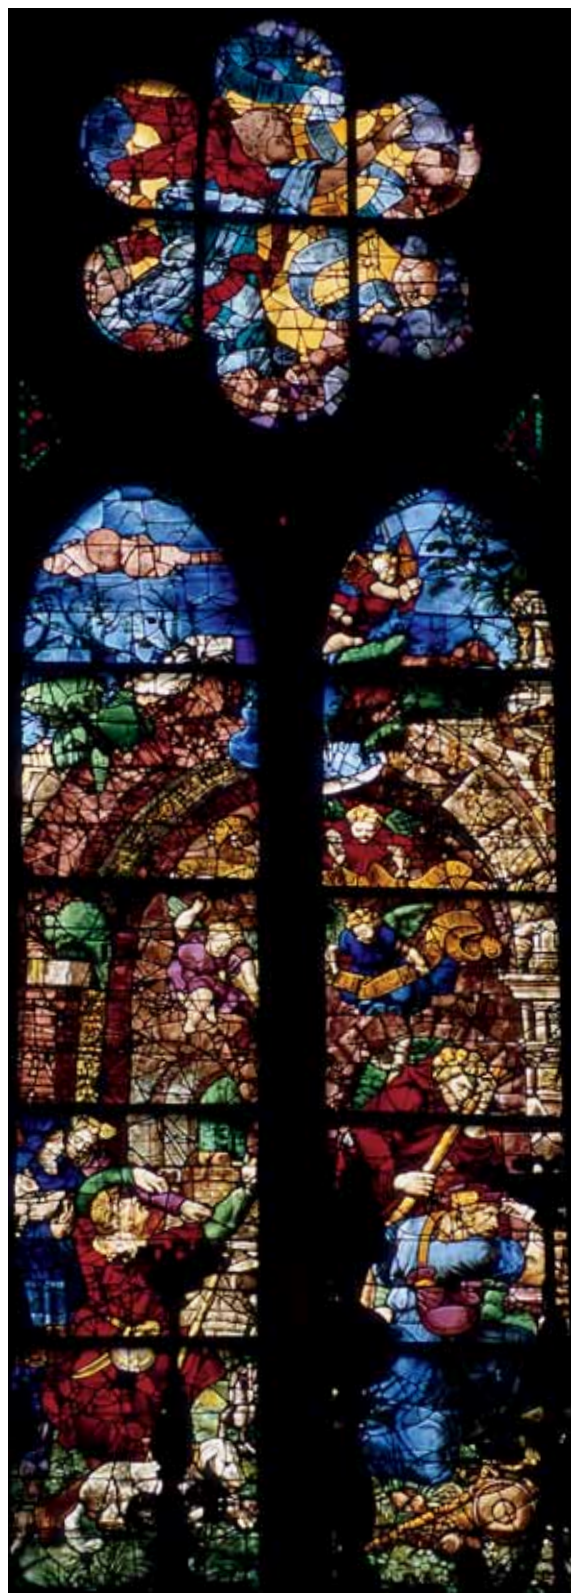
FIG. 11 Vidriera que representa la Adoración de los pastores, realizada en 1565 por Rodrigo de Herreras, artífice español que muestra una fuerte influencia flamenca. Situada en la capilla de la Virgen Blanca de la catedral de León

Llegados a este punto, es importante señalar que esta somera enumeración de maestros vidrieros flamencos activos en España durante el periodo que nos ocupa es, sin duda, incompleta, como no podría ser de otra manera. Por un lado, nuestra intención inicial ha sido comentar tan sólo los casos de los vidrieros más conocidos y documentados, a fin de ilustrar de la mejor manera posible la actividad de estos artistas en España. Por otro lado, somos conscientes de que no hubiera sido sensato detenerse a comentar todos aquellos casos en los que hallamos vidrieras cuya factura o estilo apuntan claramente a un origen o influencia flamenca, y que se encuentran diseminadas en iglesias, catedrales o museos de España [fig. 11].

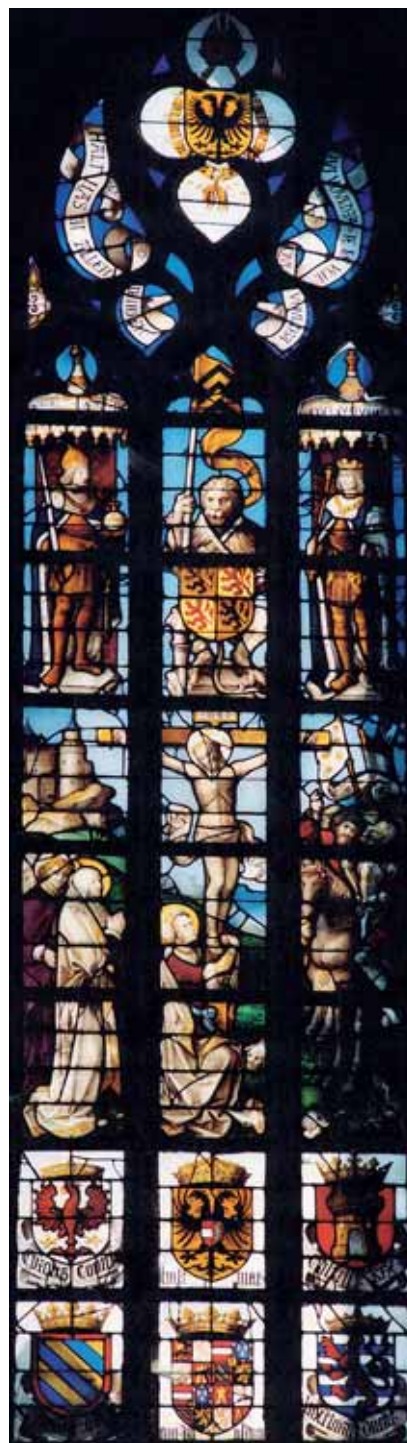
FIG. 16 Vidriera de Eve Claix y Niclaes Rombouts que representa una Crucifixión, hacia 1510. Situada en el coro, en el lado del Evangelio. Iglesia de St. Waudru en Mons (Bélgica) [KM7635]

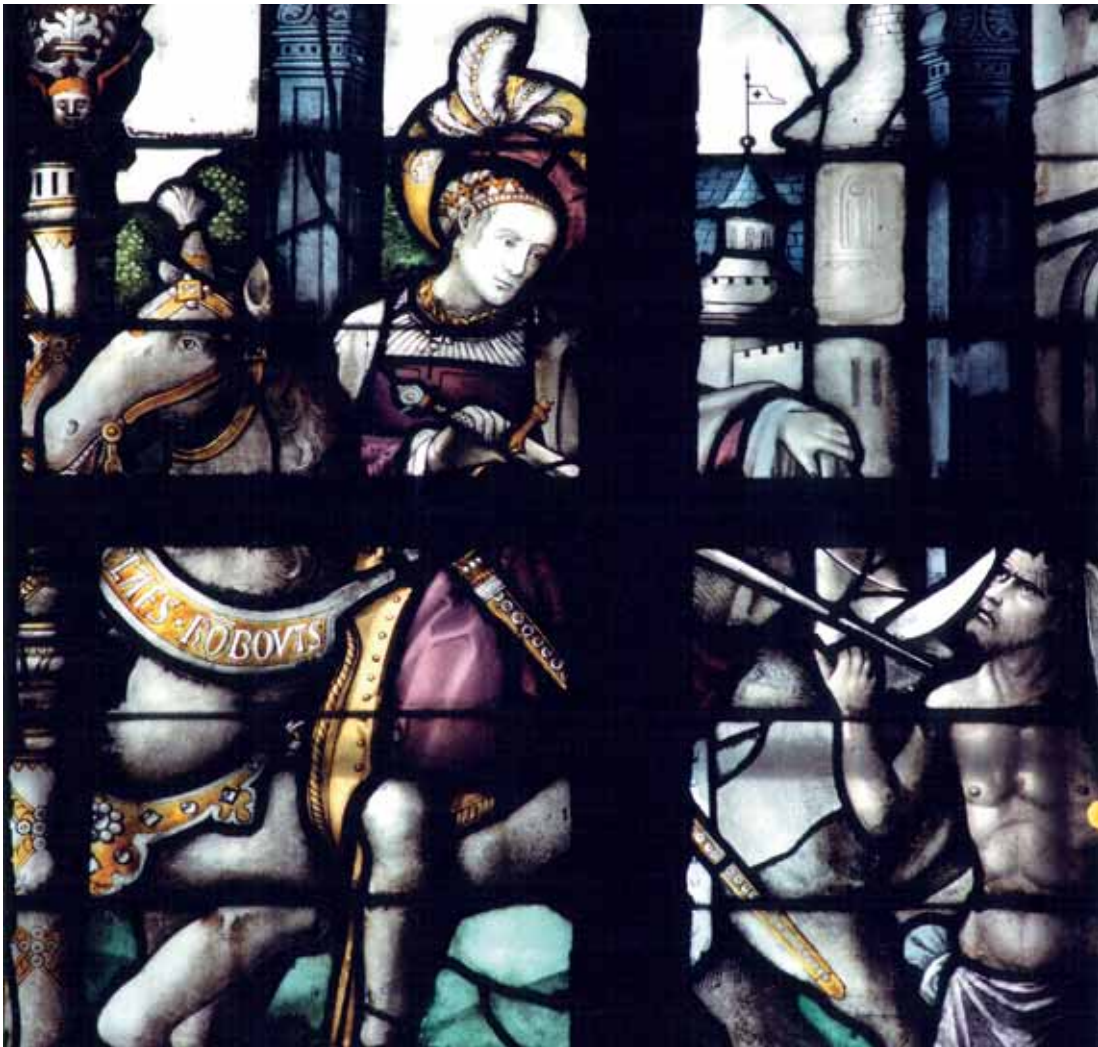
FIG. 17 «San Martín compartiendo su manto», detalle de la vidriera de la Anunciación, de 1524, obra de Nicolaes Rombouts, situada en el coro, en el lado norte. Iglesia de St. Waudru en Mons (Bélgica) [KM7703]

Una última ventana, donada en 1524 por Philippe Preudhomme, canciller de la orden del Toisón de Oro, a la iglesia de St. Waudru, en Mons, sí logró sobrevivir. Merece especial atención porque lleva la firma de Niclaes Rombouts<sup>27</sup>, como las tres ventanas de Miraflores [fig. 17]. Sin embargo, algunos documentos sugieren que la serie de vidrieras, de las que ésta es una de ellas, fueron realizadas por miembros de la familia Eve<sup>28</sup> de aquella localidad. El hecho de que uno de ellos, Claix Eve, viajara a Bruselas en 1510

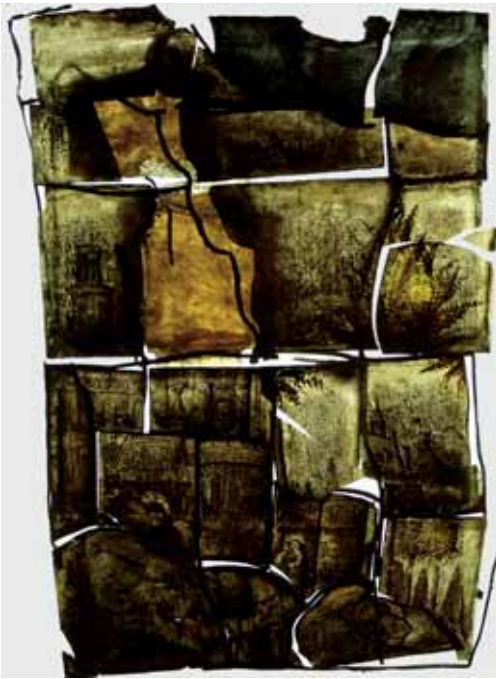
FIGS. 20 y 21 Detalle de un panel de la vidriera de la Ascensión en el que se muestra su estado antes y después de la restauración

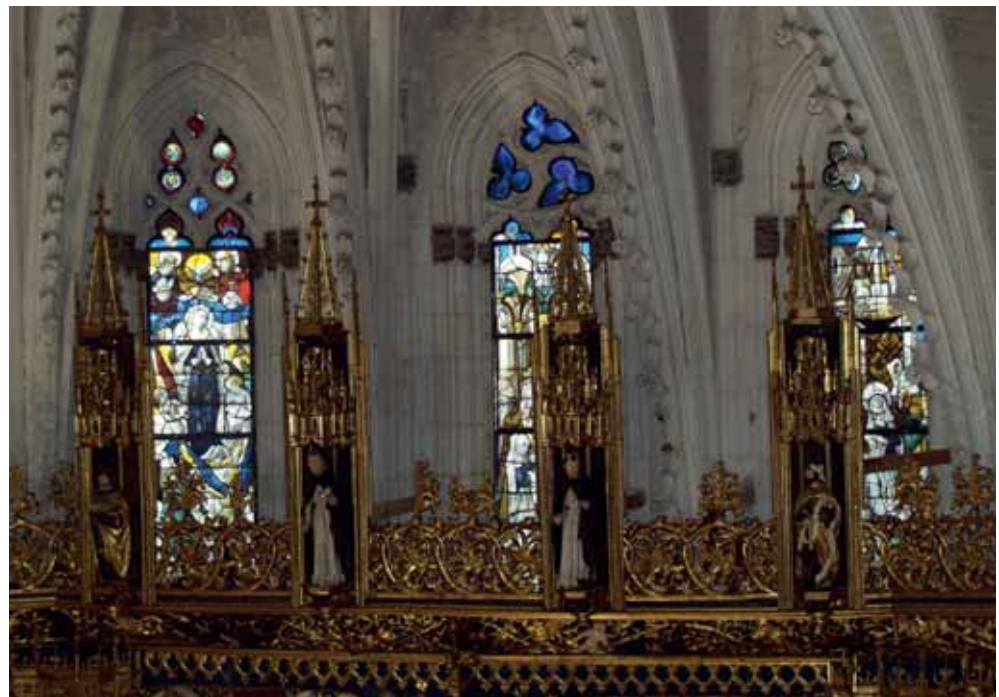
FIG. 22 Vista general de las tres vidrieras de la cabecera, las únicas que no se atribuyen a Nicolaes Rombouts

En las vidrieras orientadas al este —las que se encuentran en la cabecera de la iglesia— [fig. 22] hay algunas inco-

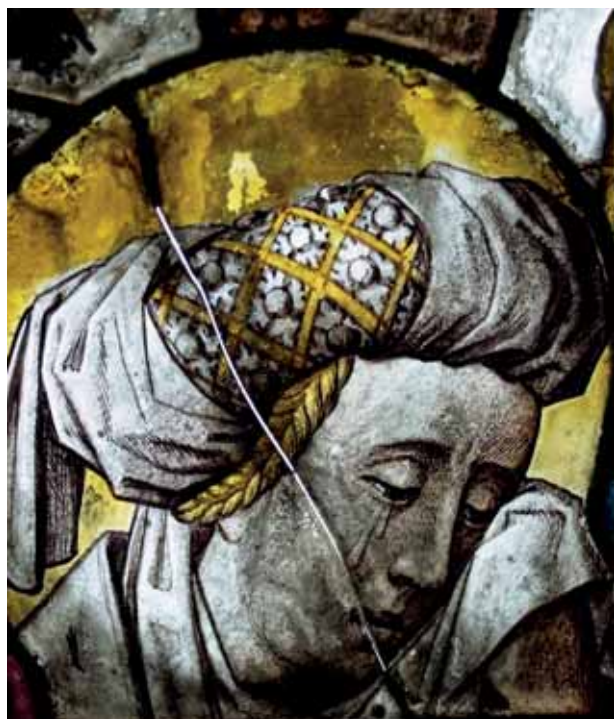
FIG. 23 Detalle de la vidriera del Descendimiento donde se muestra la aplicación de grisalla

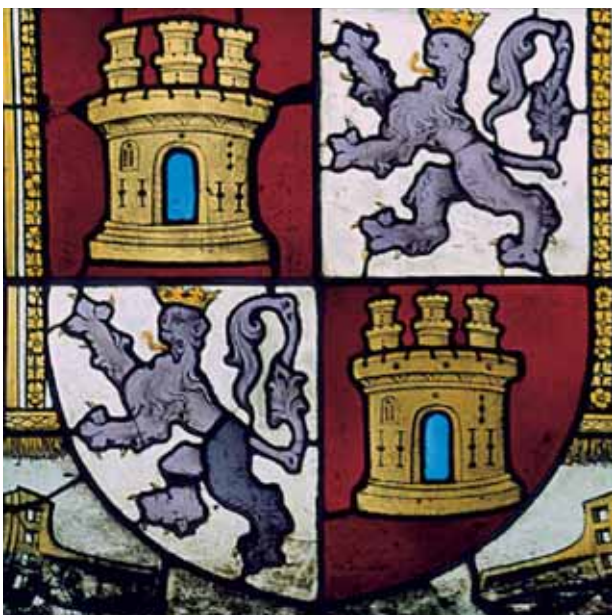
FIG. 25 Detalle del escudo heráldico de Castilla y León, en la vidriera del Descendimiento, en el queda patente el virtuosismo en el tallado del vidrio

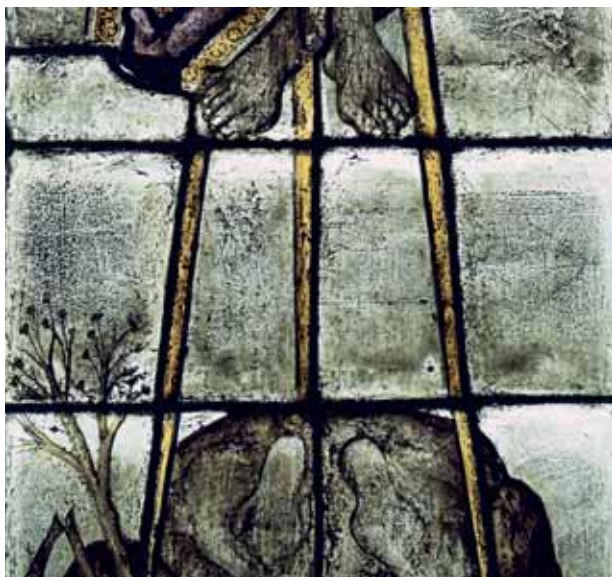
FIG. 26 Detalle de la vidriera de la Ascensión en la que se conserva la red de plomo original, del siglo XV

En las vidrieras del lado norte y de la cabecera de la iglesia de la Cartuja el plomo original se ha subsistido tan solo en las tracerías y puntas de lancetas, mientras que en el lado sur su conservación ha sido más generalizada [fig. 26].

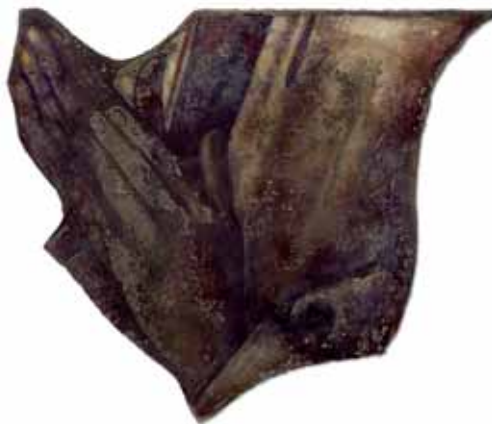
FIG. 27 Detalle de la vidriera de la Ascensión en el que se distinguen las diversas capas pictóricas

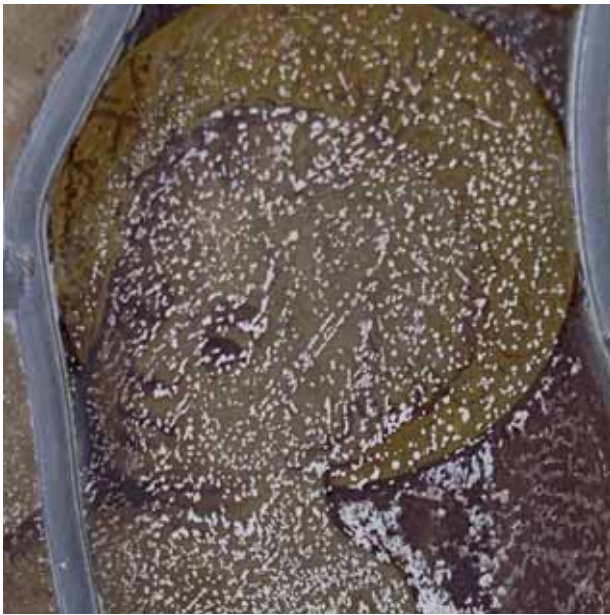
FIG. 28 Detalle de la vidriera de la Presentación en el templo en el que se aprecia la corrosión en el exterior

Los vidrios medievales —que contienen un alto porcentaje de potasio— resultan altamente susceptibles de sufrir procesos de alteración química. El vidrio, en su proceso de fabricación y recocido, adquiere una capa protectora pero, desde el momento en que esta capa se debilita, comienza la degradación. La humedad favorece el primer ataque, disolviendo los elementos constitutivos del vidrio —sosa e hidróxido de potasio—, formando una solución alcalina que ataca la estructura del vidrio. Cuando la hidratación sobre los vidrios es permanente, corroe la materia vítrea. Como consecuencia, aparecen «cráteres», semejantes a pequeñas cavidades o picaduras con pérdida de masa vítrea —hasta el punto de provocar perforaciones—, y en los cuales se acumulan los restos alcalinos procedentes de la desintegración del vidrio. El resultado es una

pérdida de transparencia de éste y un ataque a su estructura interna que puede acabar provocando una opacidad total. La capa pictórica comienza a deteriorarse y los trazos forman aristas a medida que el vidrio se va corroyendo por debajo, hasta el punto de perder su soporte y desprenderse. Cuando la hidratación es continua, se favorece el avance del deterioro, llegando a ocasionar daños irreparables.

Las caras internas también están sometidas a procesos de corrosión, especialmente a causa de la importante condensación que se produce en su superficie. Las gotas o microgotas de condensación, a las que se suman el polvo, la suciedad, la acumulación de depósitos de hollín de las velas, las calefacciones..., contribuyen a favorecerla.

Los procesos de corrosión que sufren las vidrieras se agravan por las variaciones térmicas diarias y estacionarias que acusan debido, sobre todo, a su ubicación y por no contar con un sistema de protección adecuado. Puesto que aquí la materia vítrea ya se ha visto modificada, el proceso de corrosión es irreversible. Sólo las medidas de protección adoptadas para mejorar sus condiciones de conservación lograrán frenar el proceso [fig. 28].

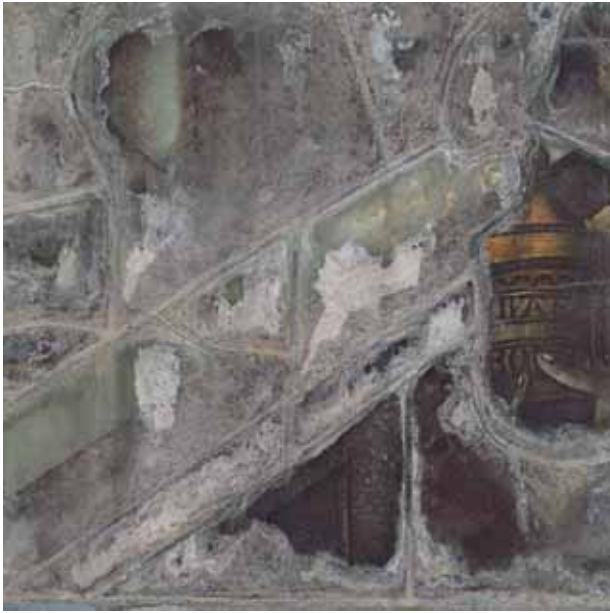
En las vidrieras de la Cartuja de Miraflores resulta considerable la acumulación de sedimentos debida a las capas de suciedad, de mayor o menor consistencia, procedentes del hollín, polvo, detritus... que se adhieren sobre la superficie del vidrio. Tanto en las caras interiores como en las exteriores, los restos de masilla y serrín de los paneles empleados intervenidos en la última restauración se acumulan en todo el perfilado del plomo, constituyendo un foco de hidratación que favorece la aparición de microorganismos y la corrosión [fig. 29].

FIG. 29 Detalle de la vidriera del Descendimiento en el que se distinguen claramente los depósitos de suciedad sobre la cara interior

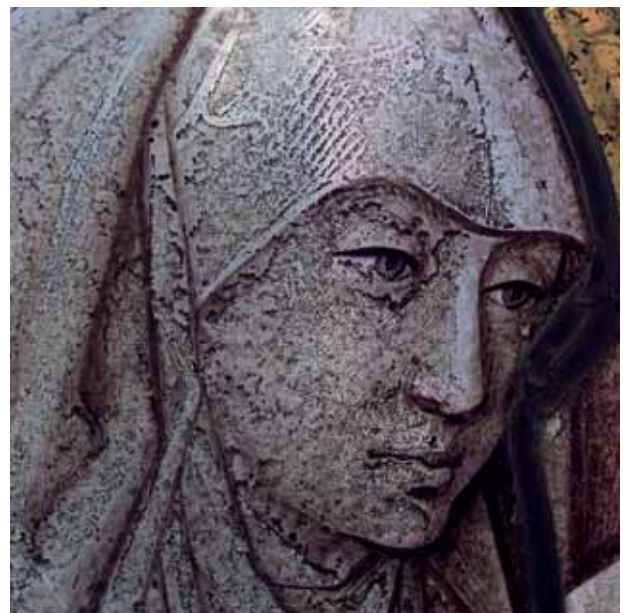
La grisalla se ha perdido en numerosas piezas debido al deterioro del soporte vítreo, permitiendo distinguir su impronta, muchas veces realizada por las huellas de los cráteres. Las piezas en las que el proceso de corrosión no ha comenzado o es incipiente, se mantienen en un estado muy bueno [fig. 30].

FIG. 30 Detalle de la vidriera de la Presentación en el templo donde se aprecia la incidencia de la corrosión en la grisalla

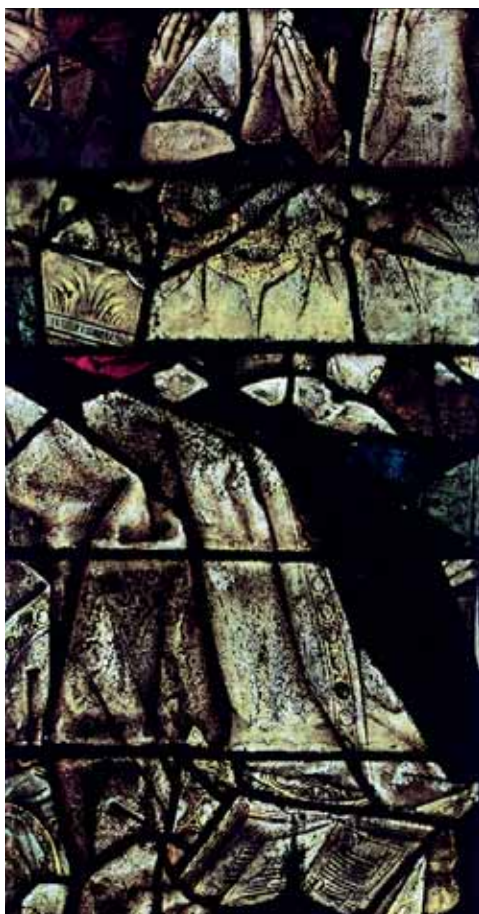
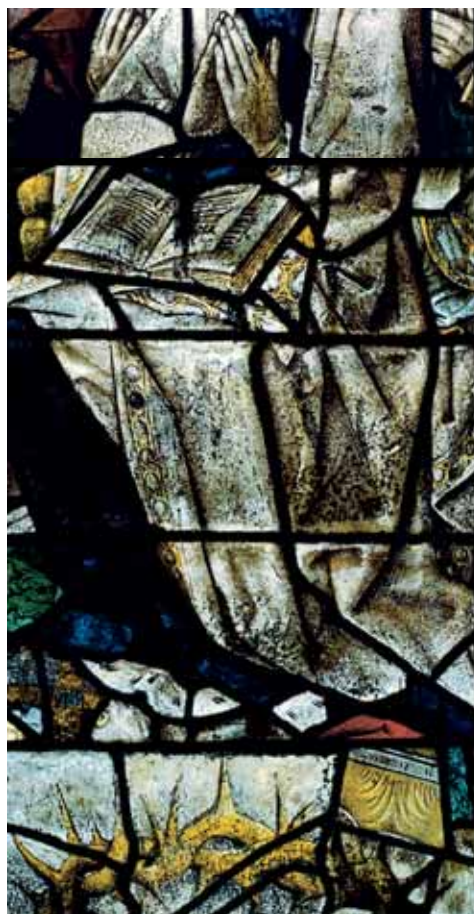
FIGS. 31 y 32 Detalle de la vidriera del Pentecostés donde se aprecia la pérdida de lectura iconográfica a causa de la inversión del panel inferior, y el resultado de la restitución posterior del orden original

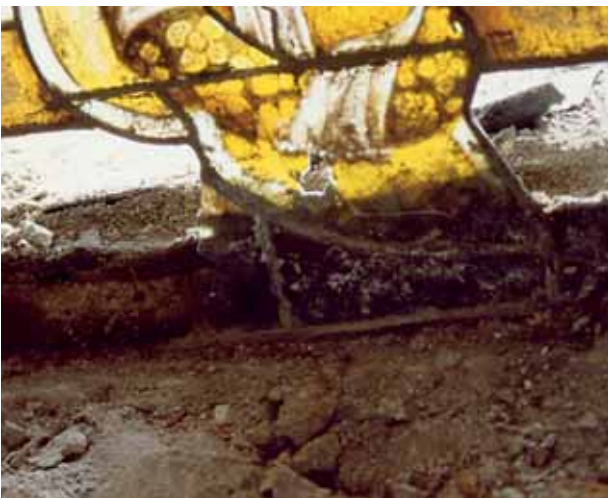
En el curso de la restauración se procedió a descubrir todos los paneles. Debido a su adherencia al muro y al exceso de humedad acumulada, tanto el vidrio como la red de plomos se hallaban en un pésimo estado de conservación, sufriendo un proceso de corrosión muy avanzado [fig. 33].

FIG. 33 Tapiado y recuperación de paneles en las vidrieras del sur

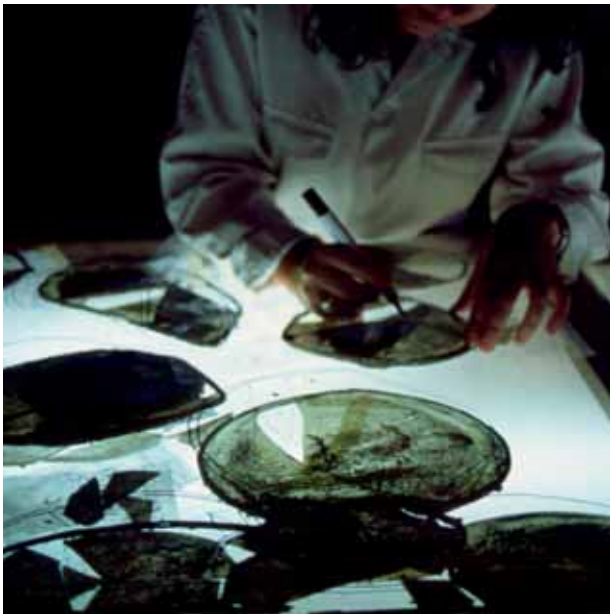
FIG. 34 Realización de calcos para la documentación

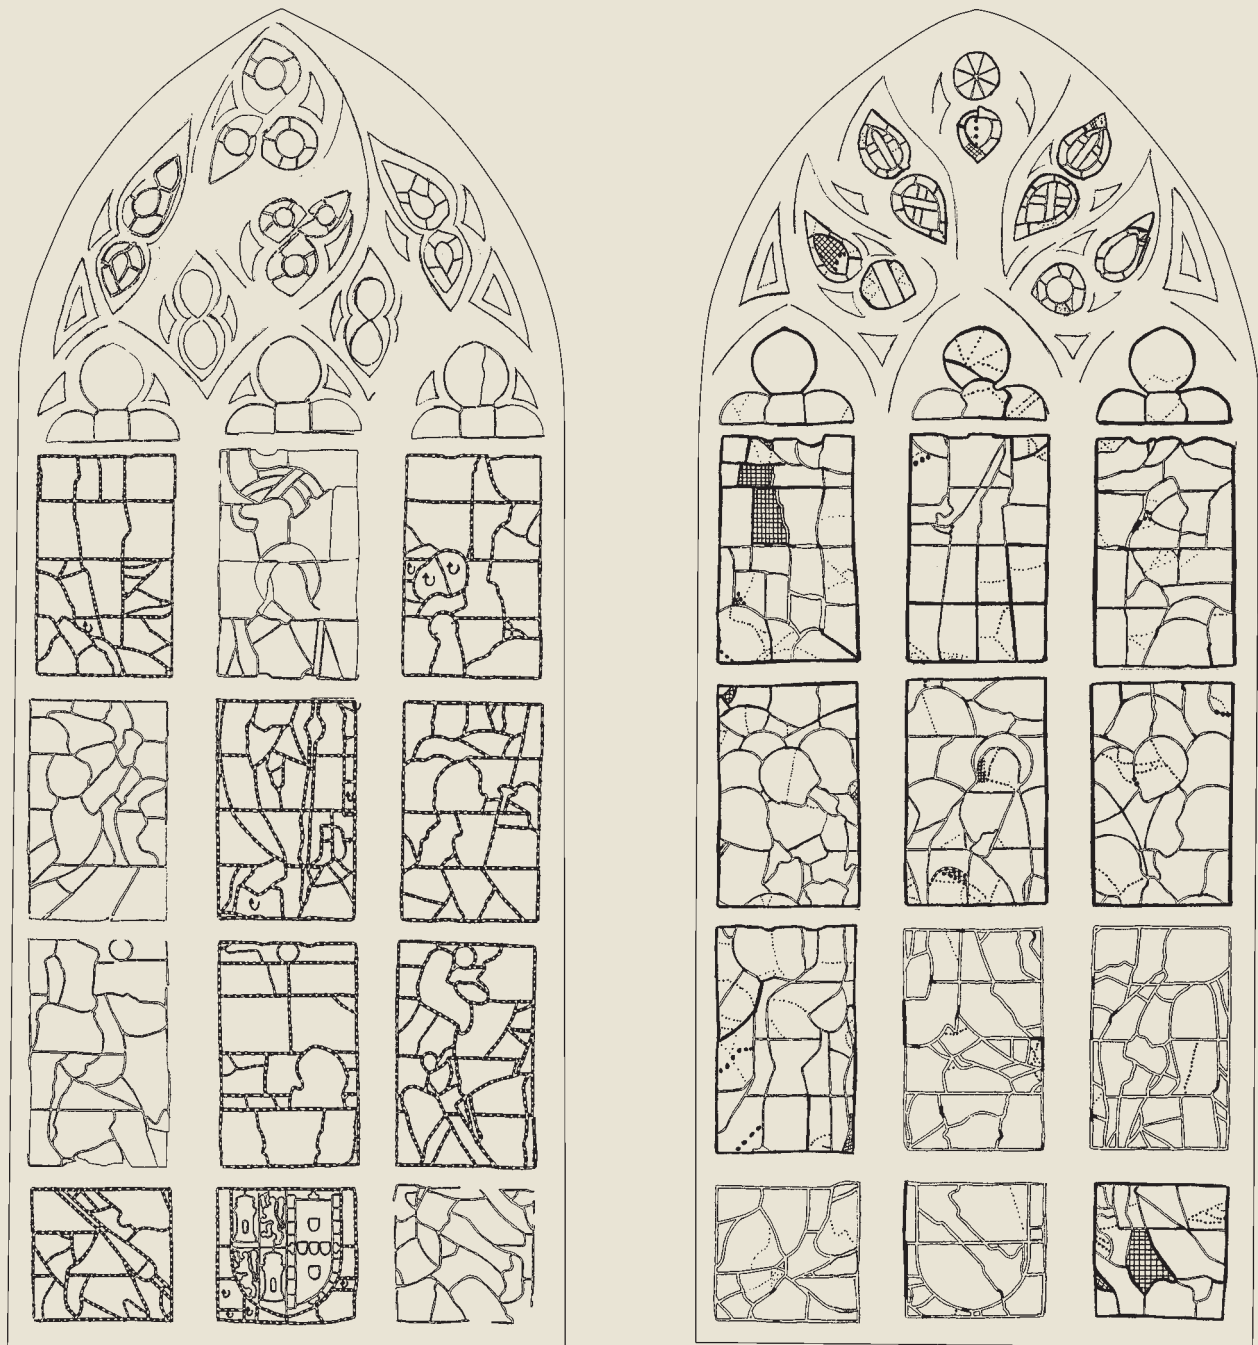
Se han elaborado calcos de la red de plomos a escala 1:1 para, a continuación, completar los diagramas preceptivos de documentación del estado previo a la intervención, utilizando los códigos internacionales de los organismos competentes —CVMA e ICOMOS—; diagramas cronológicos, en los que se reflejan los mapas de ubicación del núcleo original y de las intervenciones posteriores; y diagramas de patologías, que muestran los mapas de tipología y ubicación de roturas, lagunas, de los fenómenos de corrosión sobre el vidrio y de los deterioros del tinglado de plomo [fig. 35].

FIG. 35 Gráficos con códigos de cronologías del vidrio y del plomo y de intervenciones

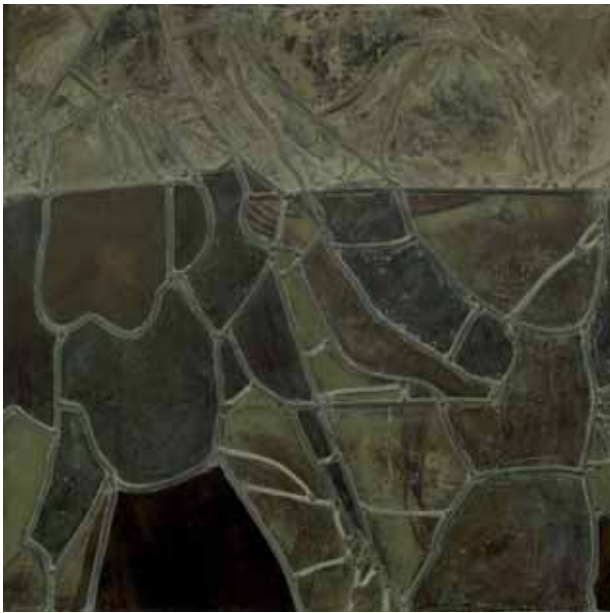
FIG. 36 Proceso de limpieza

La limpieza es, sobre todo, una medida de conservación, de modo que la recuperación de transparencia es un aspecto secundario. Es una operación irreversible, que debe efectuarse con sumo cuidado y precaución, a ser posible, con anterioridad a que se hayan realizado todas las pruebas necesarias para comprobar su incidencia sobre el vidrio y las grisallas [fig. 36].

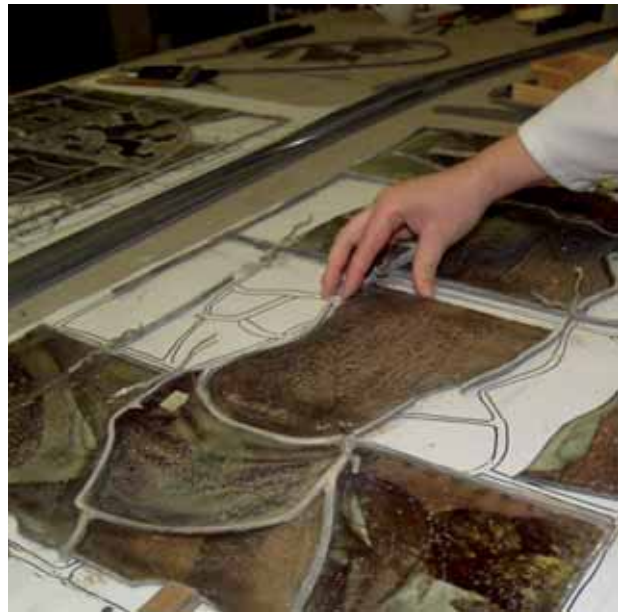
FIG. 37 Reutilización de la red de plomo original

En la intervención en la zona de orientación sur, la red de plomo original, aunque bien conservada, se desprendía de los vidrios por ausencia de masilla. Su reutilización volvió a recuperar la estabilidad de su estructura gracias

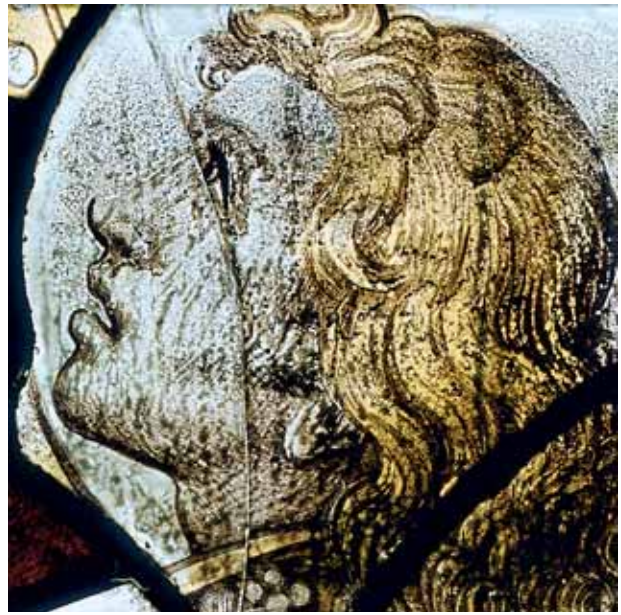
FIGS. 38 y 39 Proceso del tratamiento de pegados y el resultado final

Este tratamiento se realizó tanto en las piezas de vidrio fracturadas, como en aquellas en las que se eliminaron los plomos de fractura [fig. 39].

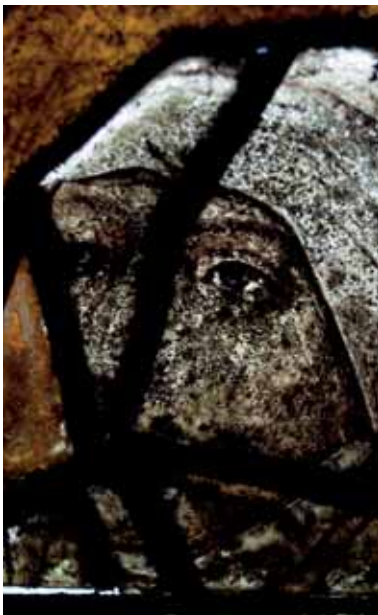
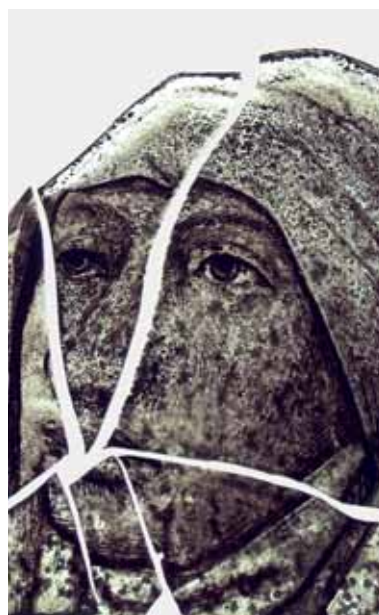
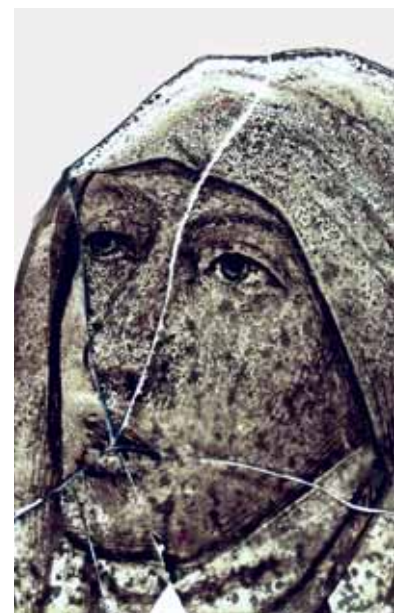
FIGS. 40, 41 Y 42 Supresión de plomos de fractura: estado anterior, proceso de ejecución y resultado final

En las anteriores restauraciones, se solucionaron muchas roturas mediante un nuevo emplomado. Cuando esto ocurría en los rostros o en piezas significativas, el resultado disturba considerablemente la imagen.

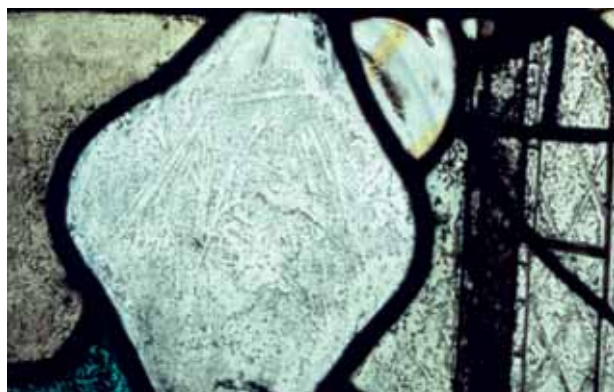
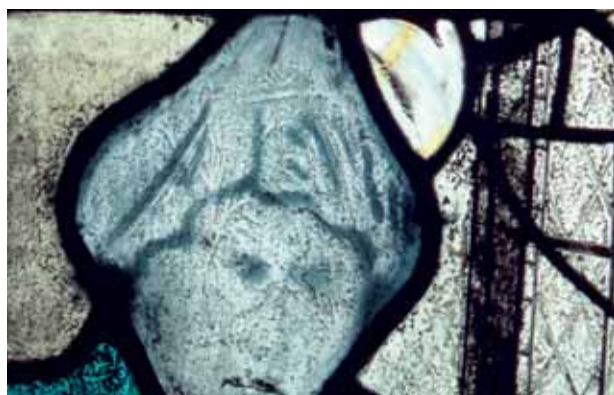
FIGS. 43 y 44 Antes y después de la colocación de una pieza-suplemento en la cara exterior del panel para recuperar rasgos de grisalla del rostro

en la parte posterior del panel, en el espacio de la cámara creada con el nuevo montaje, separada del vidrio original para facilitar así su aireación. Este procedimiento completa los rasgos deteriorados en las piezas originales sin alterar ni provocar perjuicio alguno [figs. 43 y 44].

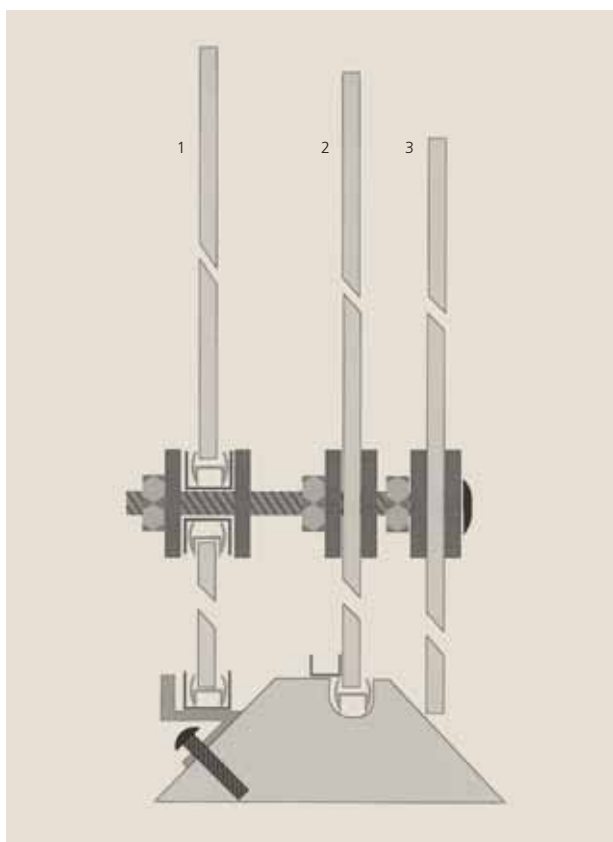
FIG. 45 Croquis en el que se aprecia la colocación del acristalamiento isotérmico para proteger la vidriera original: 1. Vidriera original; 2. Vidriera de protección y 3. Malla de protección
